# Van Rijksmonument tot duurzaam kantoor

Bestaande constructie hersteld en nieuwe overkapping, liftput en fietsentrap aangebracht

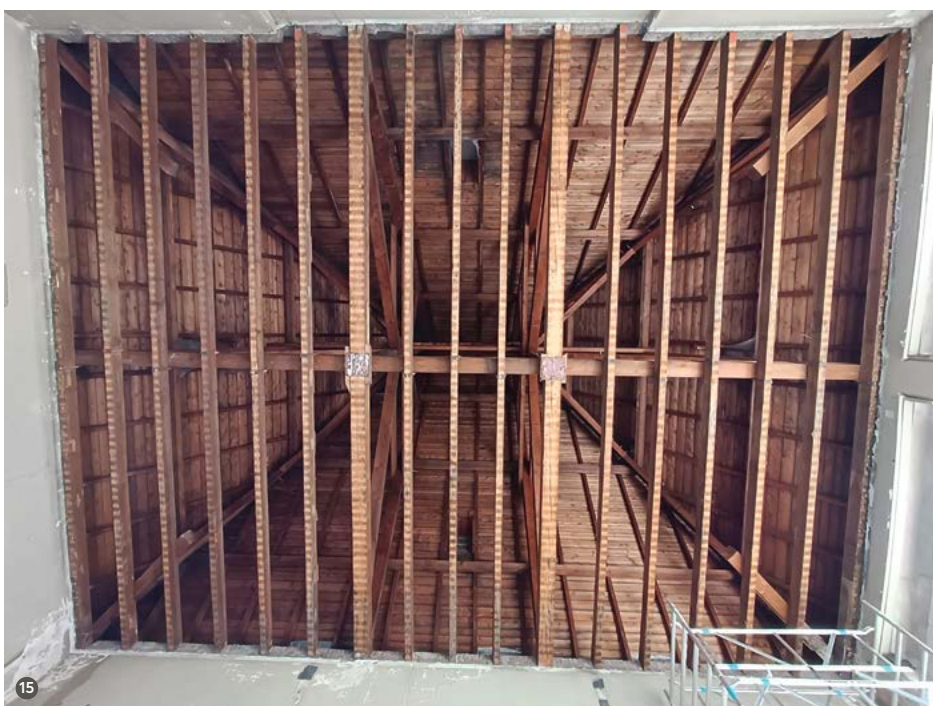
zich een imposante houten kapconstructie van nog eens 8 m hoog (foto 15). Deze kap bestaat uit twee vakwerken in de korte overspanning en één in de lange overspanning. Van twee spanten was de oplegging dermate aangetast dat deze meerdere centimeters was ingezakt. Om het verticale gewicht op te vangen, zijn drie ondersteuningssteigertorens onder het spant aangebracht. Om de spatkrachten uit het spant op te vangen, is een tijdelijke versterking

aangebracht met horizontale trekbalen toe te voegen. Na verwijdering van het aangetaste hout, zijn vijf glasvezelstaven Ø20 ingelijmd en is de balkkop aangegoten met epoxy (foto 16).
