Van pakhuis tot Fenix

Fenixloods getransformeerd tot kunstmuseum over migratie

Fenix

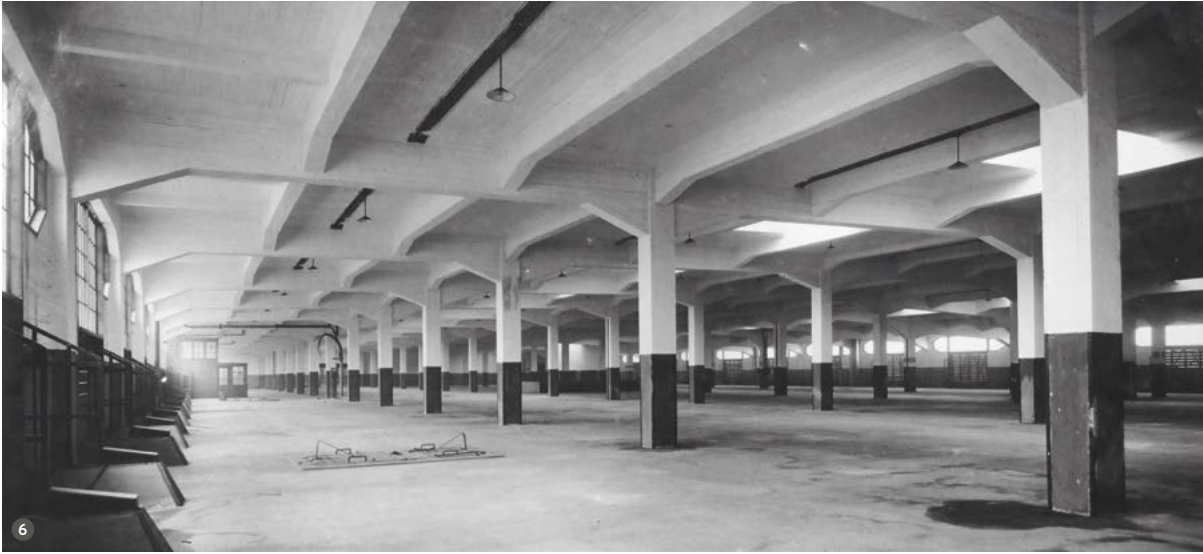
6 Interieur oorspronkelijke loods. Bron: Stadsarchief Rotterdam

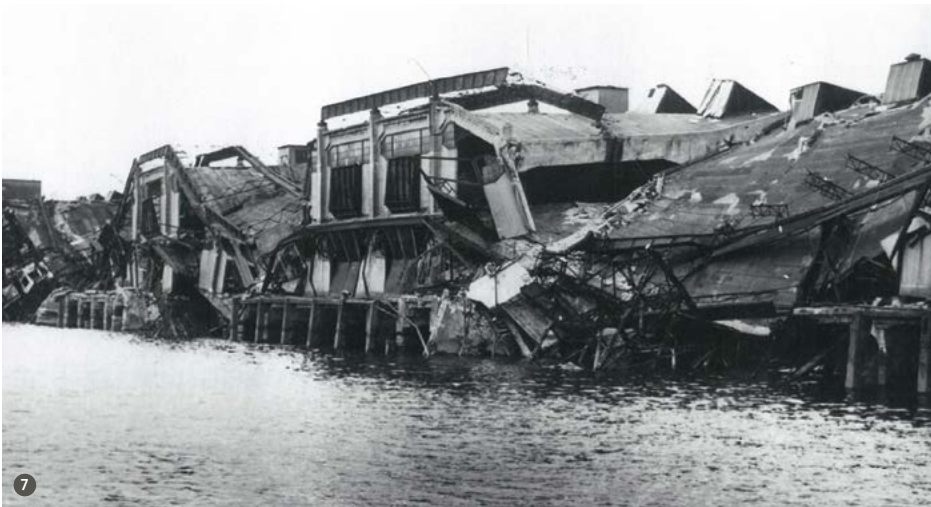
7 Bij de verwoesting van de kade aan het einde van de Tweede Wereldoorlog werd een flink deel van het bestaande casco vernield. Bron: Stadsarchief Rotterdam

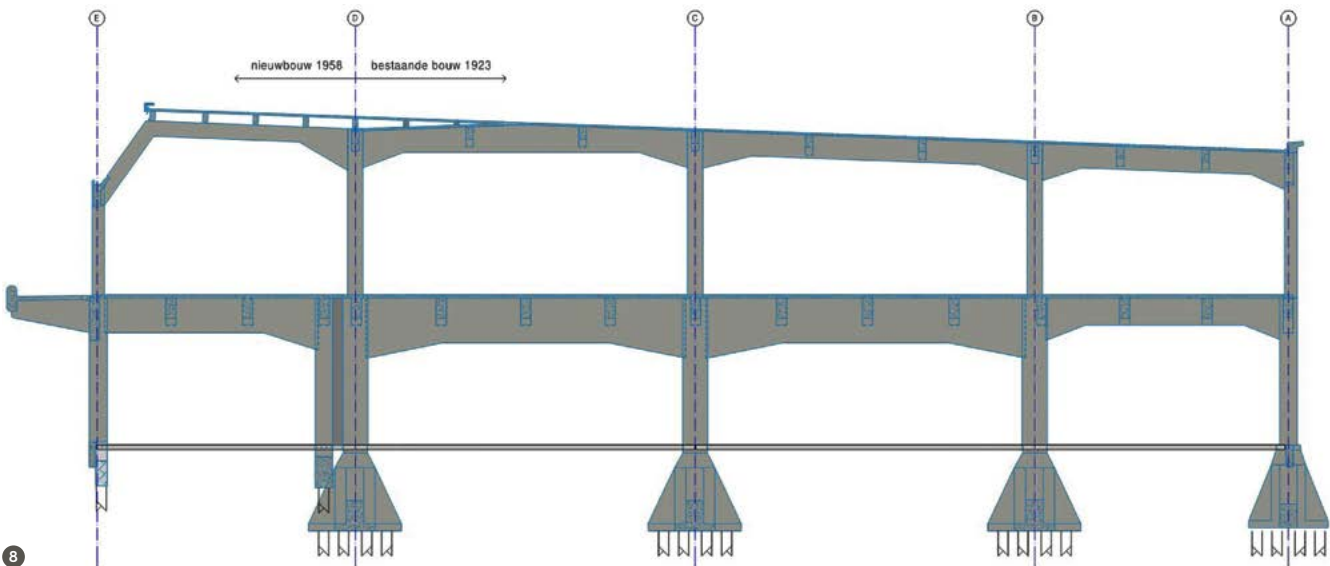
Zettingsgedrag is een cruciaal aspect in het nieuwe ontwerp van het project, met name gezien de aanwezige zettingen in het bestaande pand en het feit dat de zettingen ook in de toekomst zullen doorgaan. Deze zettingen zijn ontstaan zijn door verschillende stijfheden in de fundering, als gevolg van de eerder genoemde toepassing van houten palen in het oorspronkelijke gebouw en minder zettingsgevoelige betonpalen bij de herbouw. Bij toepassing van de houten palen werd bovendien in die tijd geen rekening →

gehouden met het effect van negatieve kleeft. Door ophogingen van de Veerlaan in de loop der jaren, is het negatieve kleefteffect versterkt, wat resulteerde in meer zettingen aan de zijde van de Veerlaan dan in andere delen van het gebouw. Dit betekent dus ook dat nieuwe bouwkundige details moesten worden ontworpen op toekomstige zettingen. Het effect van de zettingen is duidelijk zicht-

8 Bij eerdere (her)nieuwbouw zijn zettingsverschillen ontstaan. Links de (her)nieuwbouw uit 1950, rechts het originele casco

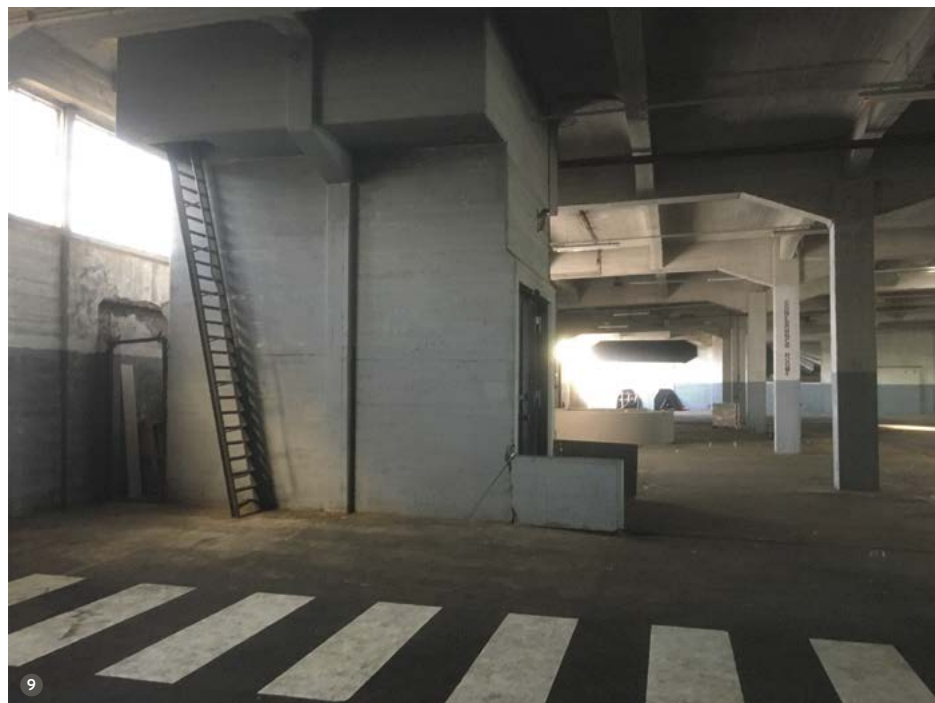
Liftschachten Tijdens rondgangen door het bestaande casco was duidelijk te zien dat de twee nieuwe liftschachten zichtbaar schade vertoonden (foto 9). Deze liftschachten zijn zoals gezegd gefundeerd op nieuwe beton-

palen, maar zijn verbonden met het omliggende casco dat op houten palen is gefundeerd. Dit leidde tot schade, vooral op de verdiepingen en het dak, waar losscheurende balken en vloeren zichtbaar waren. De aansluitende balken en vloeren hadden onvoldoende werkende lengte om de vervormingsverschillen tussen het casco en de liftschachten op te vangen. In overleg met de opdrachtgever werd besloten de liftschachten door middel van een zaagsnede los te koppelen van het omliggende casco (foto 10). Het vervormingsverschil van enkele centimeters werd direct zichtbaar na de zaagsnede en stabiliseerde zich na een periode van drie maanden.

De liftschachten zijn door middel van een zaagsnede losgekoppeld van het omliggende casco

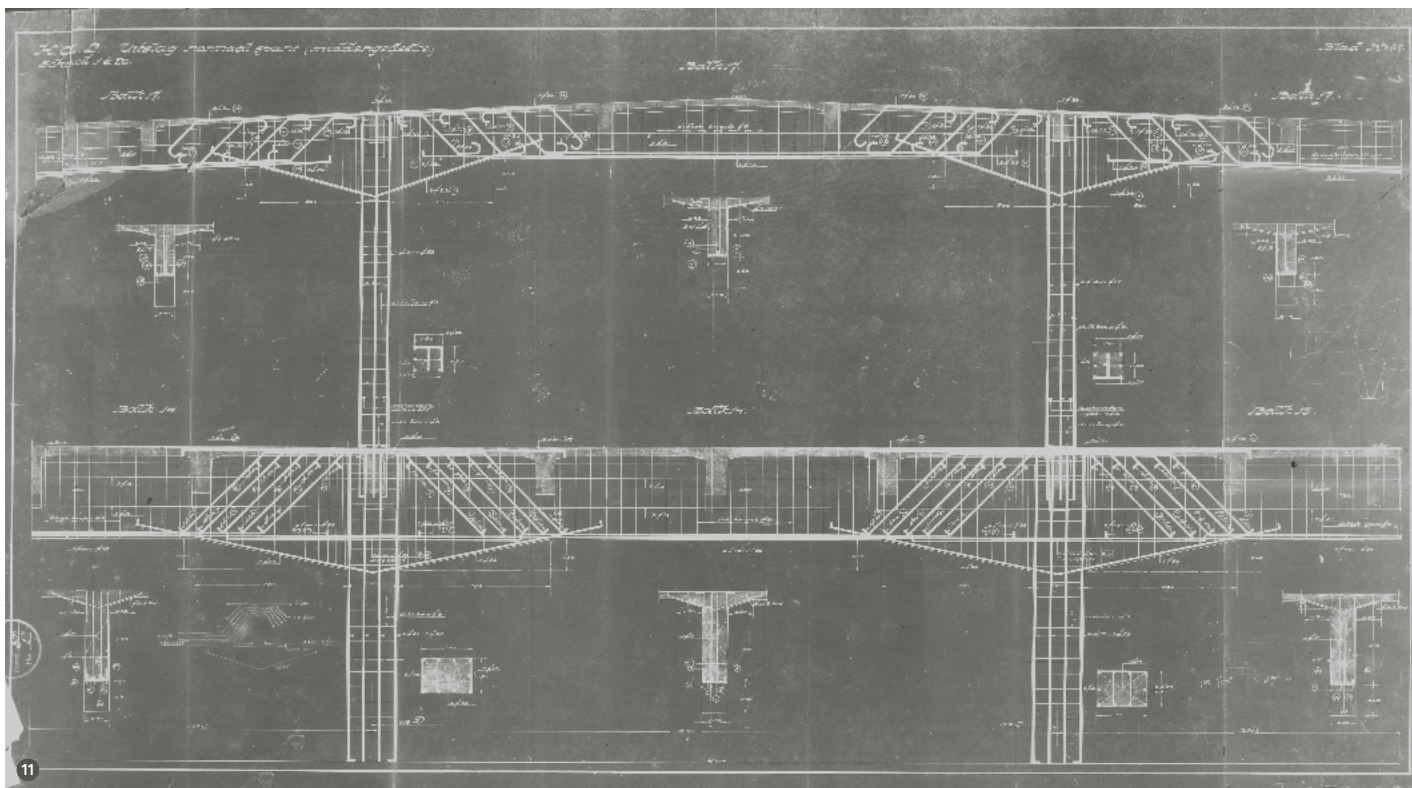
Naast de liftschachten zijn op vijf assen in het gebouw forse constructieve scheuren vastgesteld, die eveneens het gevolg waren van het zettingsgedrag. Het simpelweg injecteren van deze scheuren zou onvoldoende zijn geweest en had waarschijnlijk in de toekomst opnieuw tot aanzienlijke scheurvorming geleid. Op een aantal posities bleek de wapening bezwaken te zijn en was de dwarskrachtcapaciteit ernstig gereduceerd door de scheurvorming.

Herbeoordeling en herstel Om de opgetreden schade te kunnen duiden en herstellen, is een herberekening van de bestaande spanten uitgevoerd, waarbij de opgetreden zettingen als opgelegde vervormingen werden meegenomen. Op basis van deze herberekening bleek het schadepatroon goed te verklaren. Vervolgens is de capaciteit van het casco opnieuw beoordeeld en is de →

Hiervoor zijn op een aantal posities wapeningsstaven van $\text{Ø}32$ mm diagonaal in de constructie geboord (fig. 12). De aansluitingen met kolommen zijn versterkt en op een aantal locaties is aanvullende lijmwapening aangebracht voor momentwerking.

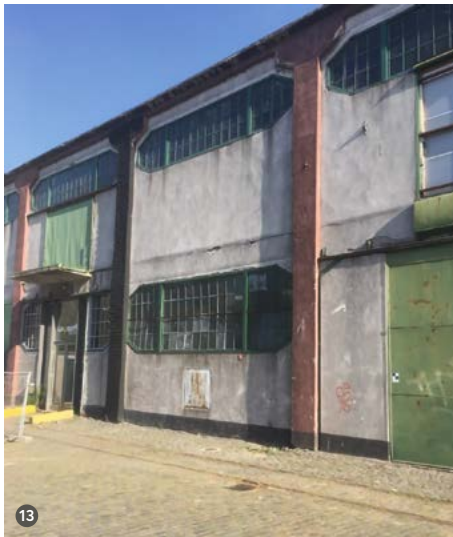
Naast de opgetreden zettingen in het bestaande casco, is het gebouw door de jaren heen op verschillende locaties flink aangeast door weersinvloeden en mechanische beschadigingen (foto 13). Met name de betonconstructie aan de Veerlaan was in een slechte staat. Op diverse locaties was de

13 De betonconstructie aan de Veerlaan was in slechte staat

Herstelplan In samenspraak met een betonreparatiefirma is een herstelplan opgesteld, waarbij de slechte locaties in kaart zijn gebracht en hersteld. Voor de Veerlaan was dit het meest ingrijpend, aangezien op sommige plekken meer dan 50% van de wapening daadwerkelijk was verdwenen. Om dit veilig uit te voeren, zijn door IMD

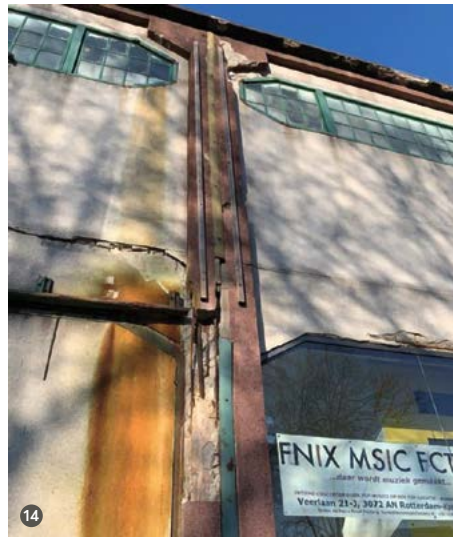
wapening bloot komen te liggen en was een aanzienlijk deel van de wapening door corrosie verdwenen (foto 14).

14 Op diverse locaties was de wapening blootgesteld en een deel van de wapening door corrosie verdwenen

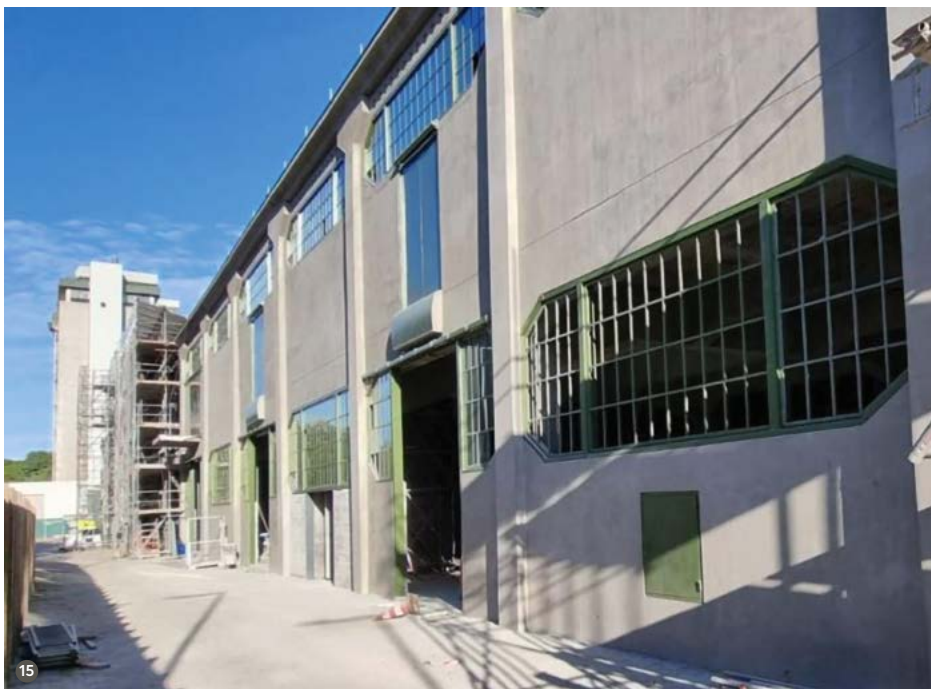
15 Herstelde betonconstructie aan de zijde van de Veerlaan

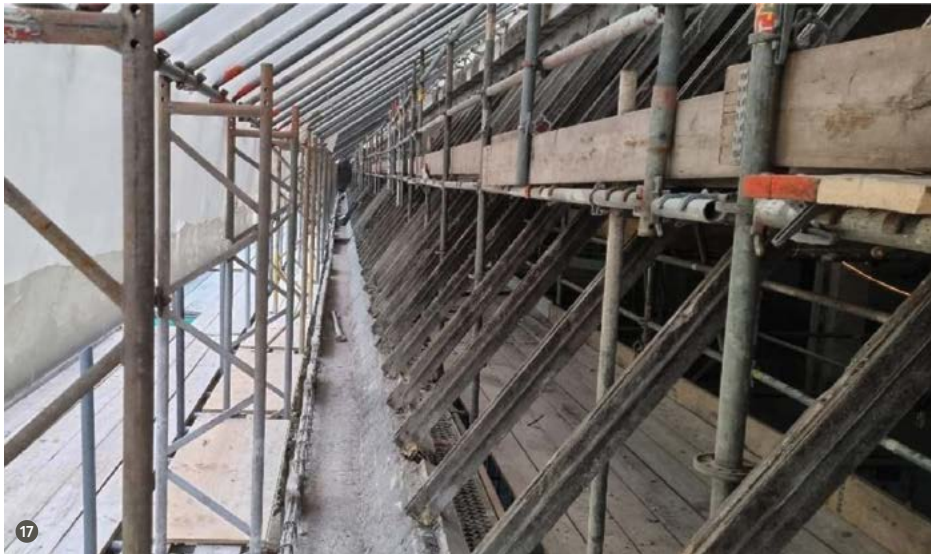
Glasdak Het langs de Paul Nijghkade aanwezige glasdak in de dakconstructie met betonroedes bleek na inspectie in zeer slechte staat (foto 17). Herstel van deze fragiele betononderdelen werd onderzocht, maar bleek niet haalbaar. In overleg is gekozen voor de optie van herbouw in gelijke

17 Het glasdak met betonroedes (rechtsonder) was in een zeer slechte staat
