Misplaatste ankers

Bij betonconstructies waarop een staalconstructie moet worden geplaatst, komen verbindingen met ingestorte ankers veelvuldig voor. Kritisch hierbij zijn de maatvoering en de toleranties op de plaatsing. Daar waar bij de productie van stalen onderdelen een nauwe tolerantie relatief makkelijk te bereiken is, blijkt dat voor de plaatsing van in te storten voorzieningen, zoals ankers in het beton, aanzienlijk lastiger. Dit met de nodige problemen in de uitvoering tot gevolg.

ING. FRANK VAN DER WOERD MBA
Hoofd Ontwerp Civiele
Constructies
Ballast Nedam
Infra Projects

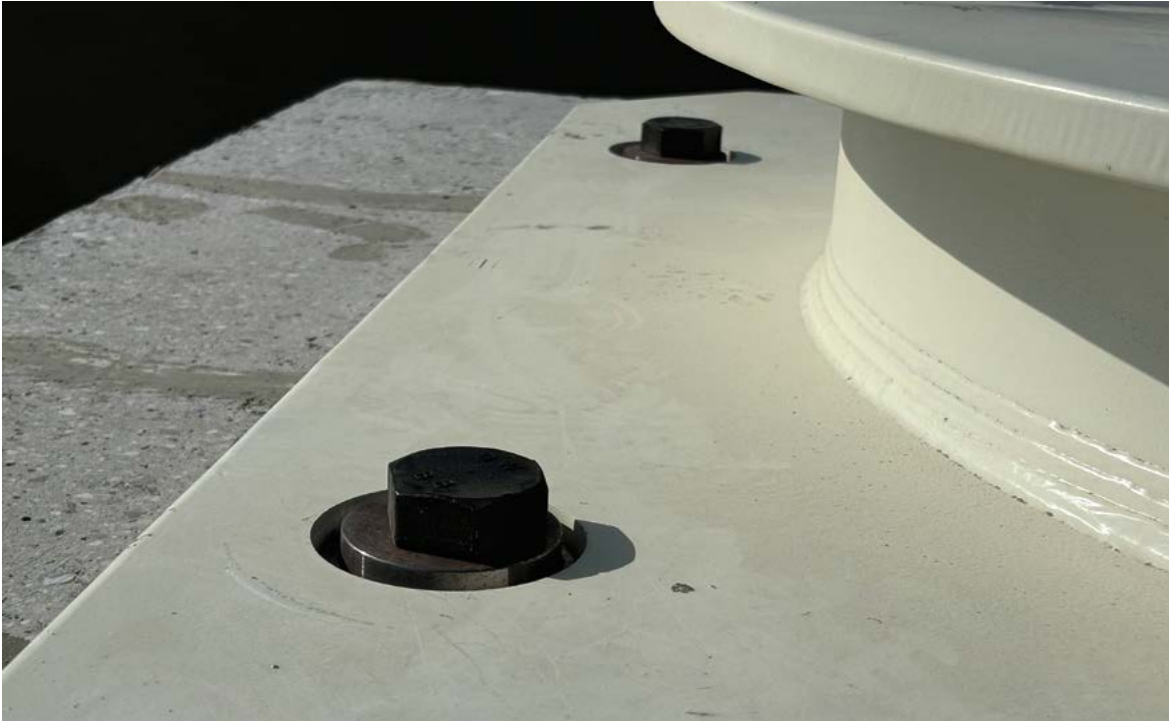
foto 1 Detailopname van een bout met verzonken onderleggingen; de excentriciteit ten opzichte van het gat is duidelijk te zien

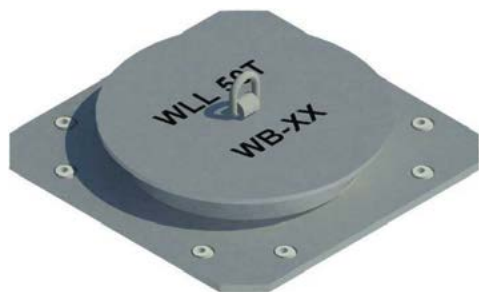
fig. 2 Bolder ten behoeve van afzinkproces

Om de problemen die kunnen optreden toe te lichten, beschrijven we een voorbeeld uit de praktijk. Een aannemer moest (zink)tunnelelementen maken, met in het dek schoefhulzen voor bolders (nodig voor het latere afzinkproces) (fig. 2). De bolders hadden een stalen grondplaat met hierin een patroon van acht gaten, waar later bouten doorheen moesten worden gesto-

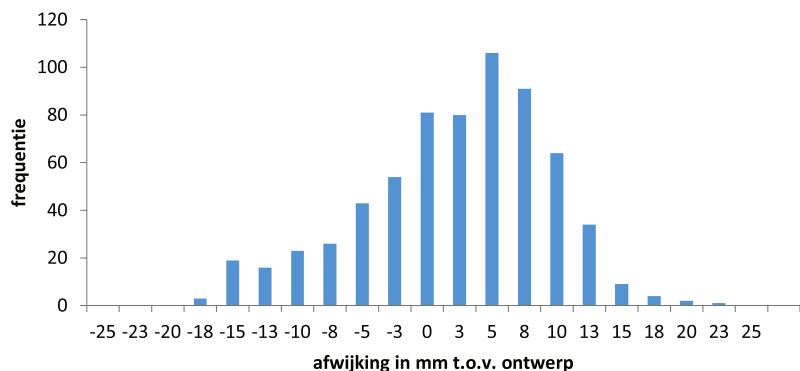
Terwijl productie van de stalen onderdelen (onder andere de bolders) in volle gang was, druppelden de gegevens van de in het werk ingemeten ankerbussen binnen. Deze bleken in sommige gevallen buiten de voorgeschreven tolerantie te vallen, zowel in het horizontale vlak (x-y) als in verticale (z) richting. Nadere bestudering leerde dat het oorspronkelijk voorziene gatenpatroon in de grondplaat met voorgeschreven ruime gatdiameter niet zou gaan passen. Om een idee te geven van de gemeten afwijkingen, geeft de grafiek in figuur 3 de verdeling van 656 ingemeten ankers, ten opzichte van de theoretische locatie. Zoals te zien kwamen absolute afwijkingen tot 23 mm voor.

fig. 3 Afwijking in absolute positie van individuele ankers in x- en y-richting

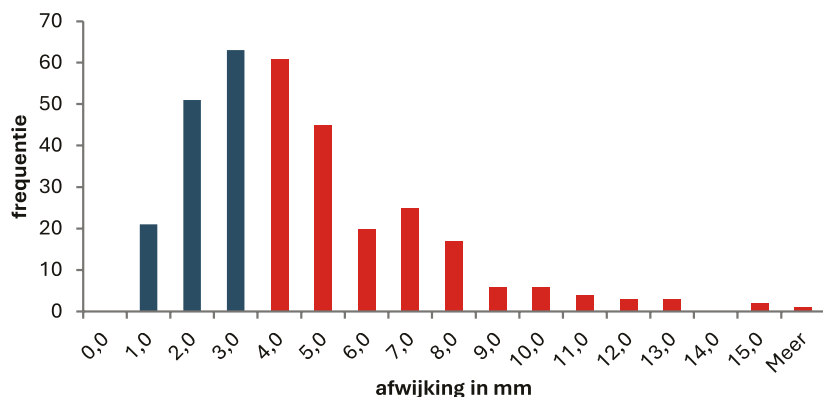
In dit geval kon de locatie van de bolders wel een aantal tientallen mm als geheel worden verplaatst. Bij de ankers als groep, ontstond, door het schuiven van de groep, een al wat gunstiger beeld, zoals te zien is in figuur 4. Het ging hier echter nog steeds om een te grote afwijking (volgens de norm: maximaal 3 mm) om met het ontworpen staalwerk uit te komen.

fig. 4 Afwijking van anker groepen in x- en y-richting gecombineerd (rood voldoet niet aan de eis)

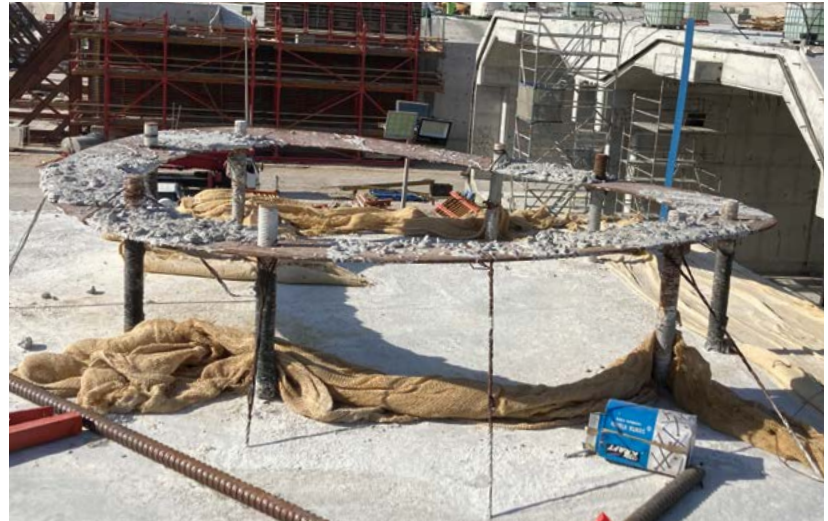
Hoewel de aannemer van de tunnelelementen op het hart was gedrukt extra aandacht te besteden aan het stellen van de ankerbussen, door middel van een stevige, speciaal ontworpen stalen mal, is er in de praktijk kennelijk een andere (goedkopere?) invulling aan gegeven.

Het is verleidelijk, en ook begrijpelijk, om te willen besparen op een onderdeel dat later in de schrootbak verdwijnt. Maar dat kan tot grote problemen en hoge kosten achteraf leiden. Foto 5 spreekt voor zich: op deze manier een strak ankerpatronen verkrijgen is welhaast onmogelijk.

foto 5 Stalen mal ten behoeve van de plaatsing van de ankers, in dit geval van onvoldoende kwaliteit

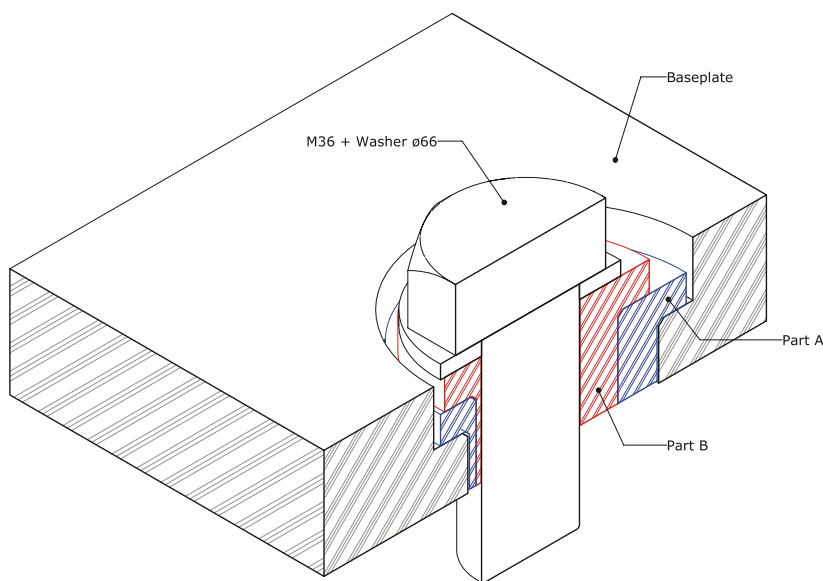
fig. 6 Concentrische ringen die stelbaarheid en mogelijkheid schuifkrachten op te nemen combineren

Het maken van unieke bolders voor iedere locatie was te kostbaar. Ook het nieuw inboren en inlijmen van stekken met schroefhulzen was ongewenst. Er werd gekozen voor het boren van overmaatse gaten in de grondplaat van de bolder. Echter, in verband met de grote schuifkrachten die op de bolder optreden, was een oplossing met extra ruime gaten en een onderlegging alleen geen oplossing; er moest te allen tijde contact zijn tussen de bout en de grondplaat, om samenwerking van de bouten in de groep te waarborgen. Uitvullen van het gat met hars (als bij injectiebouten) bood geen soelaas, daarvoor was het gat te groot en zou de afschuifcapaciteit tot 0 worden gereduceerd. Er zijn uiteindelijk dubbele concentrische ringen van hoogwaardig staal geplaatst in een verzonken gat (fig. 6 en foto 1). Na overleg met de leverancier van de ringen zijn voor het werk speciale exemplaren gemaakt, wat resulteerde in een stelmogelijkheid van maar liefst 12 mm (in alle richtingen) voor iedere bout. Hiermee konden vrijwel alle ingemeten afwijkingen worden opgevangen, waarbij de schuifkrachten wel konden worden opgenomen.
