# Aanpak Rijkswaterstaat voor tanden en nokken

Beoordeling bruggen en viaducten  
via Raamovereenkomst Herberekeningen

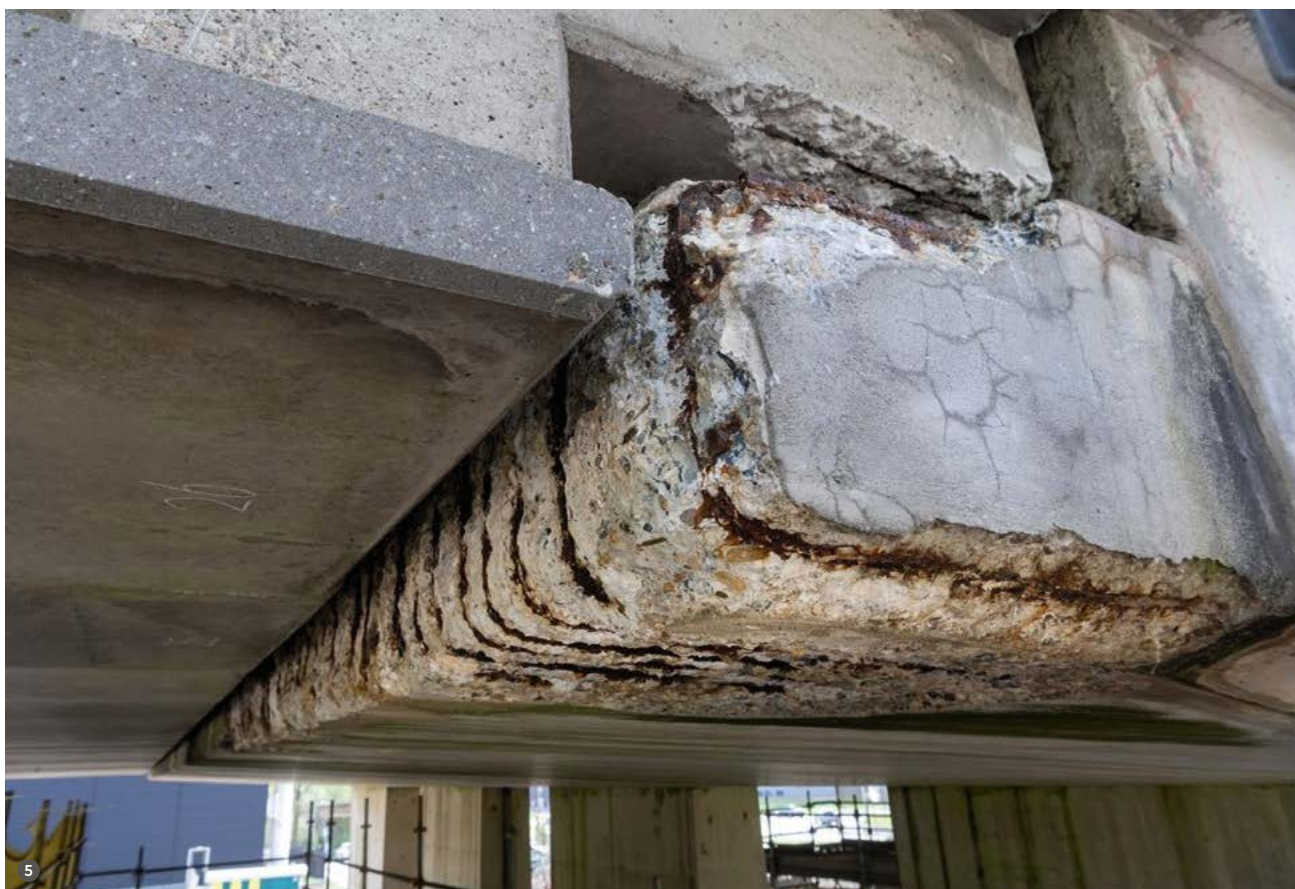
Of al corrosie is opgetreden bij de tanden en nokken is vaak moeilijk vast te stellen, omdat de nok moeilijk inspecteerbaar is. Zeker de keel van de nok (foto 4) is moeilijk of zelfs helemaal niet inspecteerbaar. Dit komt doordat de voegruimte vol zit met vuil of tempex dat tijdens de bouw is toegepast. Als de voegruimte wel open is, dan is deze alsnog moeilijk inspecteerbaar, omdat de ruimte vaak alleen toegankelijk is van onderaf. Voor toegankelijkheid vanaf boven moet het voegsysteem vaak eerst (deels) worden verwijderd. De inspecteur voert meestal met behulp van een endoscoop een visuele inspectie uit. Dit geeft maar een beperkt beeld van de nok; een scheur precies in de keel is niet altijd goed vast te stellen. Bovendien is zonder destructief onderzoek van het beton de mate van corrosie niet vast te stellen.

heeft opgetreden. Signalen van aantasting zijn onder andere dat de voegovergangen lekken, dat bij zichtbare delen van de tanden en nokken corrosie van de wapening is opgetreden, of dat er degradatie van het beton is geconstateerd. Deze signalen geven een vermoeden dat er mogelijk ook aantasting opgetreden zou kunnen zijn op de meest kritische locaties van de tand of nok: in de keel bij de ophangwapening. Daarnaast is gekeken naar overige factoren die invloed hebben op aantasting, zoals de betondekking. Voor elk viaduct zijn deze signalen en factoren omgezet in een score op 'mogelijke aantasting door corrosie'. Viaducten met een hoge score zijn als eerste geprioriteerd, Viaducten met een hoge score zijn als eerste geprioriteerd, om een gerichte technische inspectie uit te voeren om de mate van aantasting goed in beeld te brengen (foto 4).
