Proefprojecten met twee systemen voor zelfherstellend beton

Zelfherstel bewezen in de praktijk

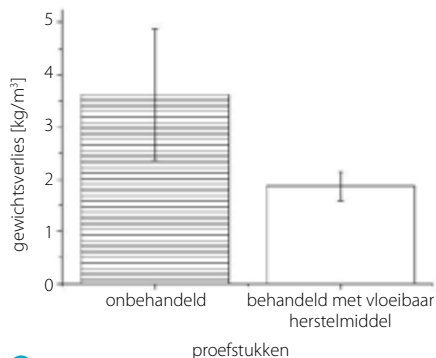
- 2 Laboratoriumproeven tonen de effectiviteit van het vloeibare herstel­middel aan [2]
- 3 Gewichtsverlies van geboorde, poreuze betonkernen na bloot­stelling aan zeven vorst-dooicycli [3]
- 4 Aanbrengen vloeibaar herstel­middel met schrob­machines
- 5 Aanbrengen vloeibaar herstel­middel met hogedruk­spuiten

Vorst-dooiproeven uitgevoerd aan geboorde kernen uit een met het vloeibare herstel­middel behandelde vloer uit een parkeergarage in Vlissingen tonen aan dat vorstschade tot de helft afneemt in vergelijking met onbehandelde delen (fig. 3). Onbehandelde kernen verliezen tot twee keer zo veel gewicht als met het vloeibare herstel­middel behandelde kernen

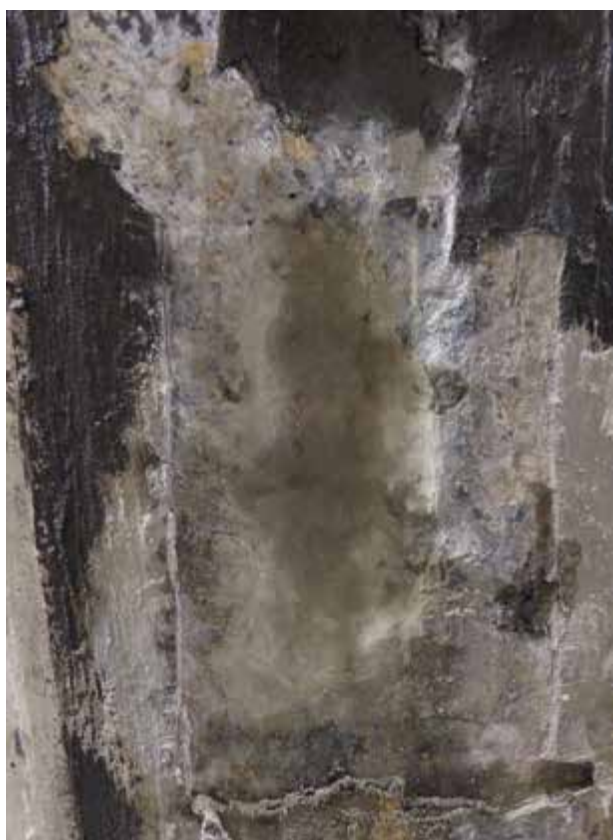
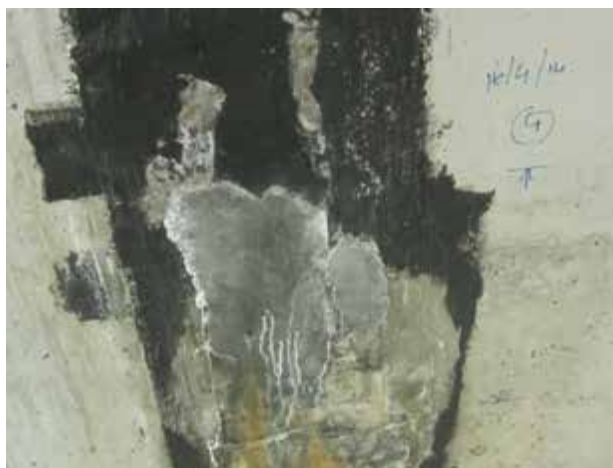
- 7 Mortel met zelfherstellende korrel aangebracht
- 8 Beton hersteld met reparatiemortel
- 9 Aanbrengen reparatiemortel bij het Groninger Forum

Direct daarna werd de reparatiemortel aangebracht (foto 7). Na drie weken werd een eerste controle op de werkzaamheid van deze mortel uitgevoerd. De waterdoorvoer door de herstelde scheur was in deze periode meer dan gehalveerd (foto 1 en 8). Na een periode van circa drie maanden bleek de watervoering door de scheur geheel gestopt. Deze resultaten zijn aanleiding geweest een grotere pilot uit te voeren bij het Groninger Forum.

Deze eerste proef werd uitgevoerd in juni 2014. Na het eerst uithakken en opruwen van de scheur, ten behoeve van een goed hechtoppervlak, werd in eerste instantie een snel verhardend cement op het watervoerende deel van de scheur aangebracht. Dit cement had als functie de eerste watertoevoer te stelpen en bovendien een goede aanhechting te vormen voor het herstelmiddel.

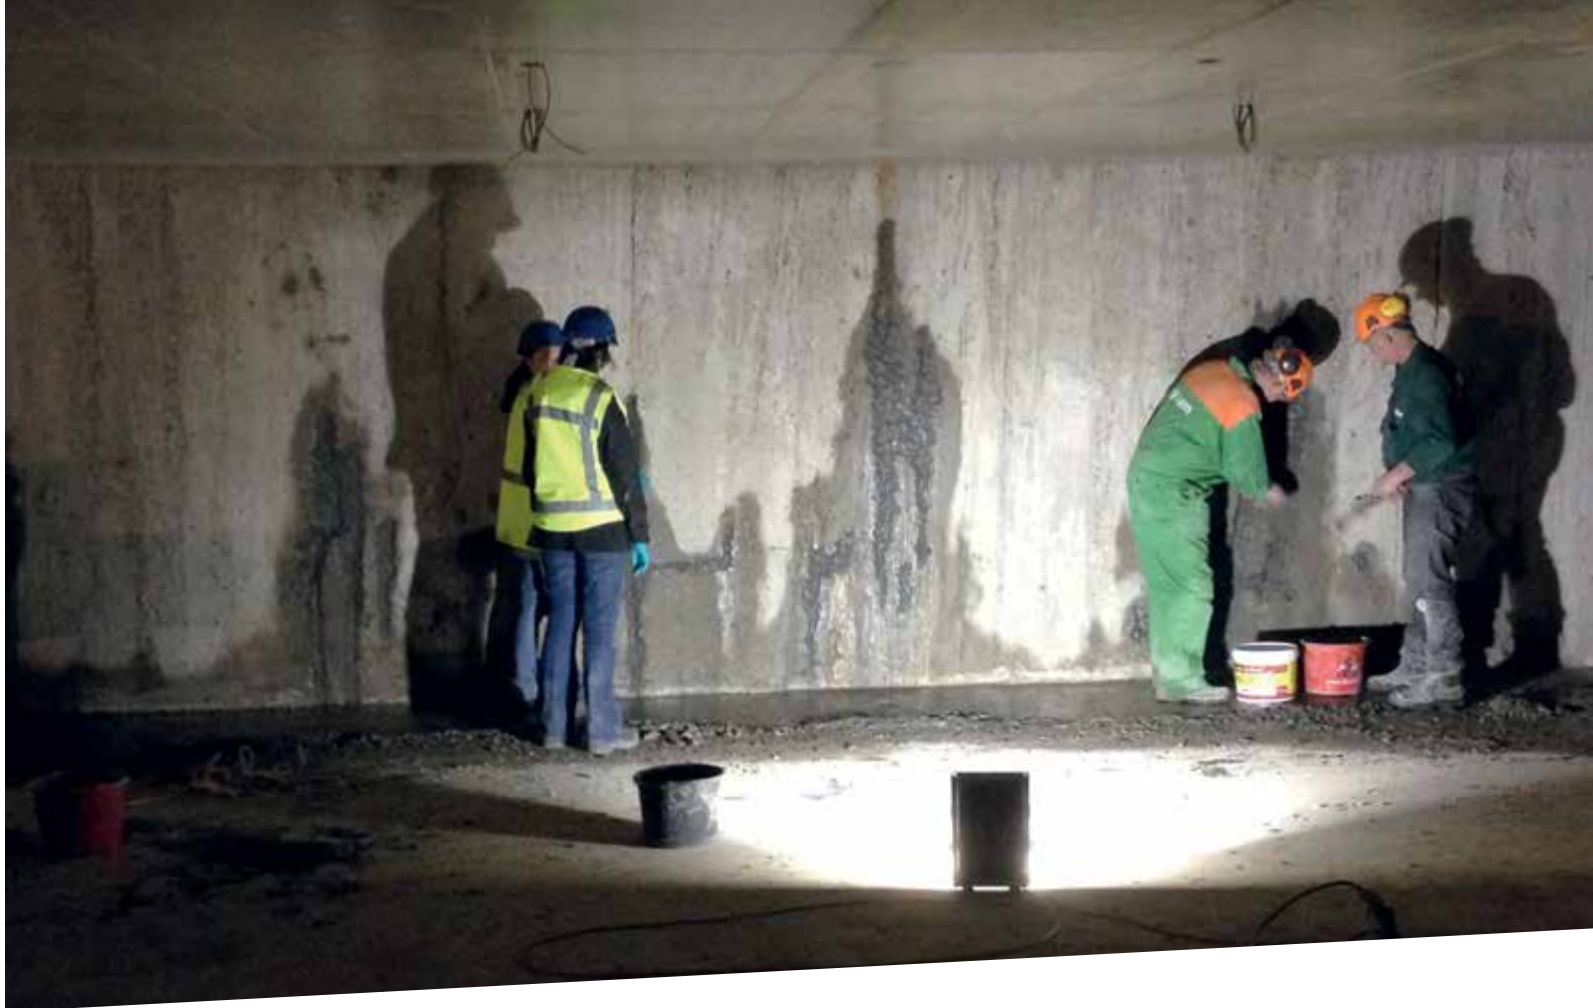
9

Het Groninger Forum is gerealiseerd met een bouwput van diepwanden. De diepwanden blijven bij deze parkeergarage in het zicht van gebruikers. De parkeergarage omvat vijf bouwlagen ondergronds, waardoor met name bij de onderste verdieping door de daar voorkomende hoge grondwaterdruk op diverse locaties zweetplekken en kleinere lekkages door microscheurvorming zichtbaar zijn. Ten gevolge hiervan is in overleg met het uitvoeringsteam ter plaatse besloten deze lekkages te stoppen door toepassing van de nieuw ontwikkelde zelfherstellende reparatiemortel (foto 9). Deze pilot is eind augustus 2015 uitgevoerd.

Ook hier is de scheur eerst uitgehakt om voldoende hechtoppervlakte te realiseren. Hierbij werd tot op het goede beton een sleuf gemaakt van minimaal 50 mm diep. Vervolgens werd ook hier eerst een snelverhardend cement aangebracht om de

watertoestroom in de opengehakte scheuren te stelpen. Direct na het opdrogen van het cement werd de zelfherstellende mortel aangebracht. Door de krimparme eigenschappen van deze mortel werd een goede aanhechting met het onderliggende beton gerealiseerd. Door de toevoeging van de vezels aan de mortel werd de optredende trekspanning – ten gevolge van de waterdruk na verharding – gelijkmatiger verdeeld, resulterend in beperkte microscheurvorming. De aanwezige kalksteen-vormende bacteriën in de mortel konden de – na verharding in geringe mate ontstane – microscheuren effectief afdichten. De op foto 8 zichtbare witte strepen bestaan uit kalkdeeltjes die gedurende het herstelproces uit de verdichtende scheuren vloeien. Tien weken na het aanbrengen van de zelfherstellende reparatiemortel in deze pilot bleken de voorheen aanwezige scheuren waterdicht.
