Een thermische belasting zonder brand

ir. Edwin Slangen RTb
Gemeente Maastricht

Calamiteit glasfabrieken

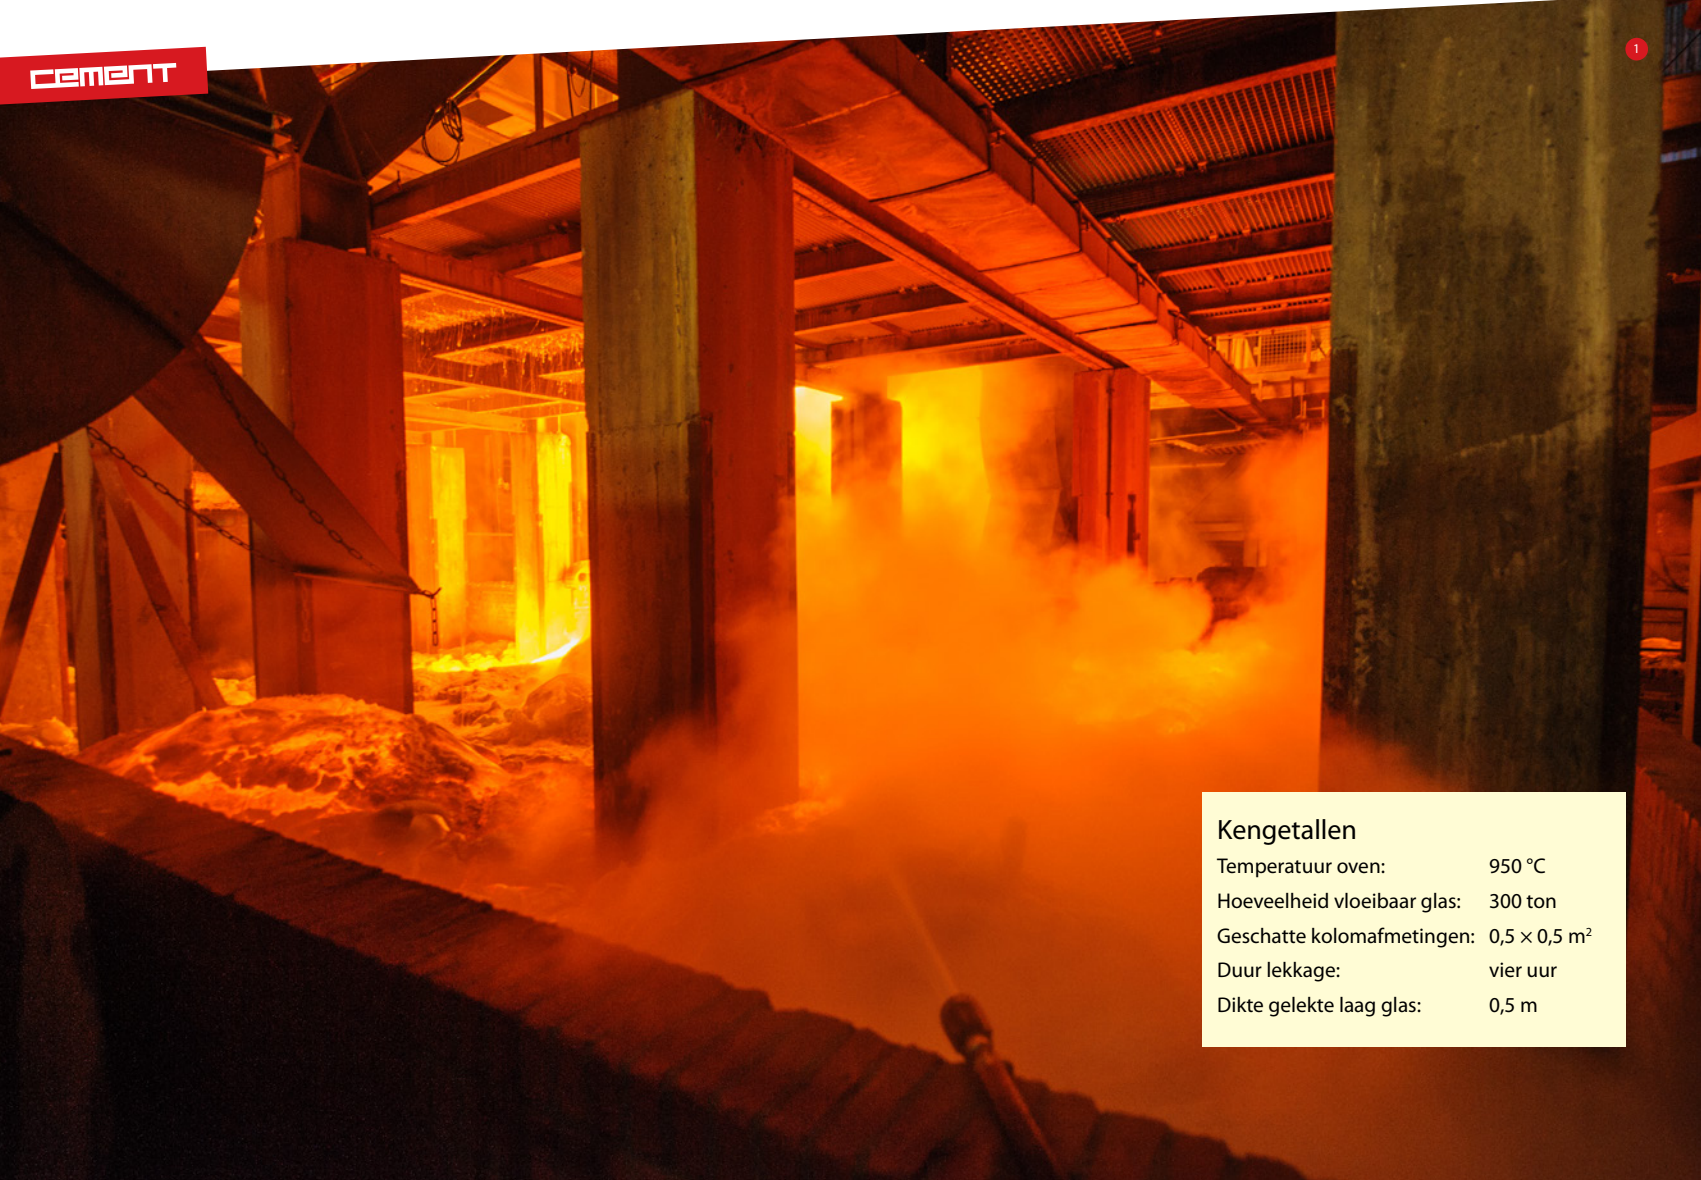
1 De ondersteuningsconstructie

Het eerste advies aan de brandweer was de kolommen te koelen, in plaats van enkel het koelen van uitstromend glas (foto 1). Daarnaast is de brandweer gevraagd om met spoed, nog voordat de kolommen werden gekoeld, op afstand de temperatuur onder in de kolommen met behulp van een infraroodthermometer te meten.

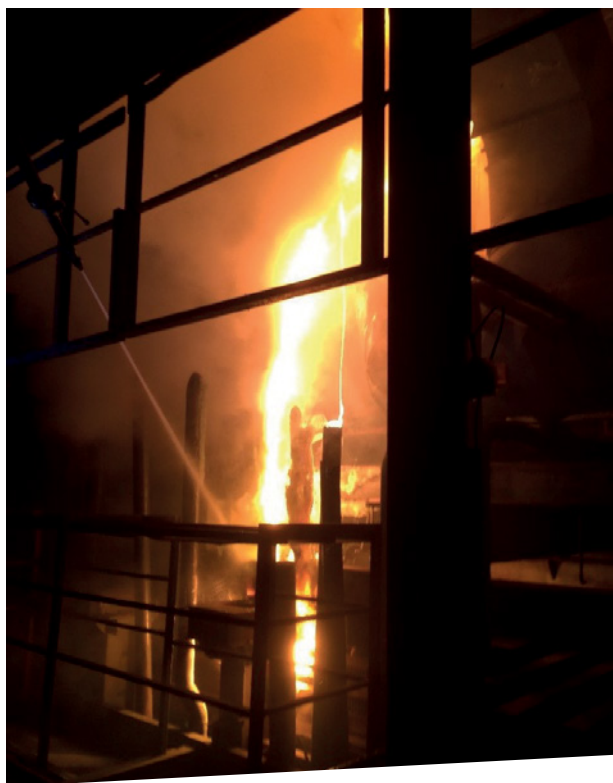
Op 30 december 2017 ging het mis: een van de ovens begon rond 13.00 uur te lekken (foto 2, 3). Vloeibaar glas met een temperatuur van 950 °C liep voor een deel in de eronder gelegen lekbak. Echter, minstens de helft kwam naast de lekbak terecht. Bovendien stond in de lekbak de ondersteuningsconstructie van de oven zelf: 16 met beton omstorte stalen kolommen (gewalste H-profielen) met een geschatte betonafmeting van 0,5 × 0,5 m². De draagstructuur van de oven vindt zijn stabiliteit door portaalwerking in beide richtingen. Voor de bouwfase zijn destijds enkele montageschoren aangebracht.

- 2 De lekkage
- 3 De calamiteit
- 4 Situatie t.o.v. spoorlijn
- 5 Soortelijke warmte van glas, bron: 'NCNG Course on Glass Manufacture 2010'

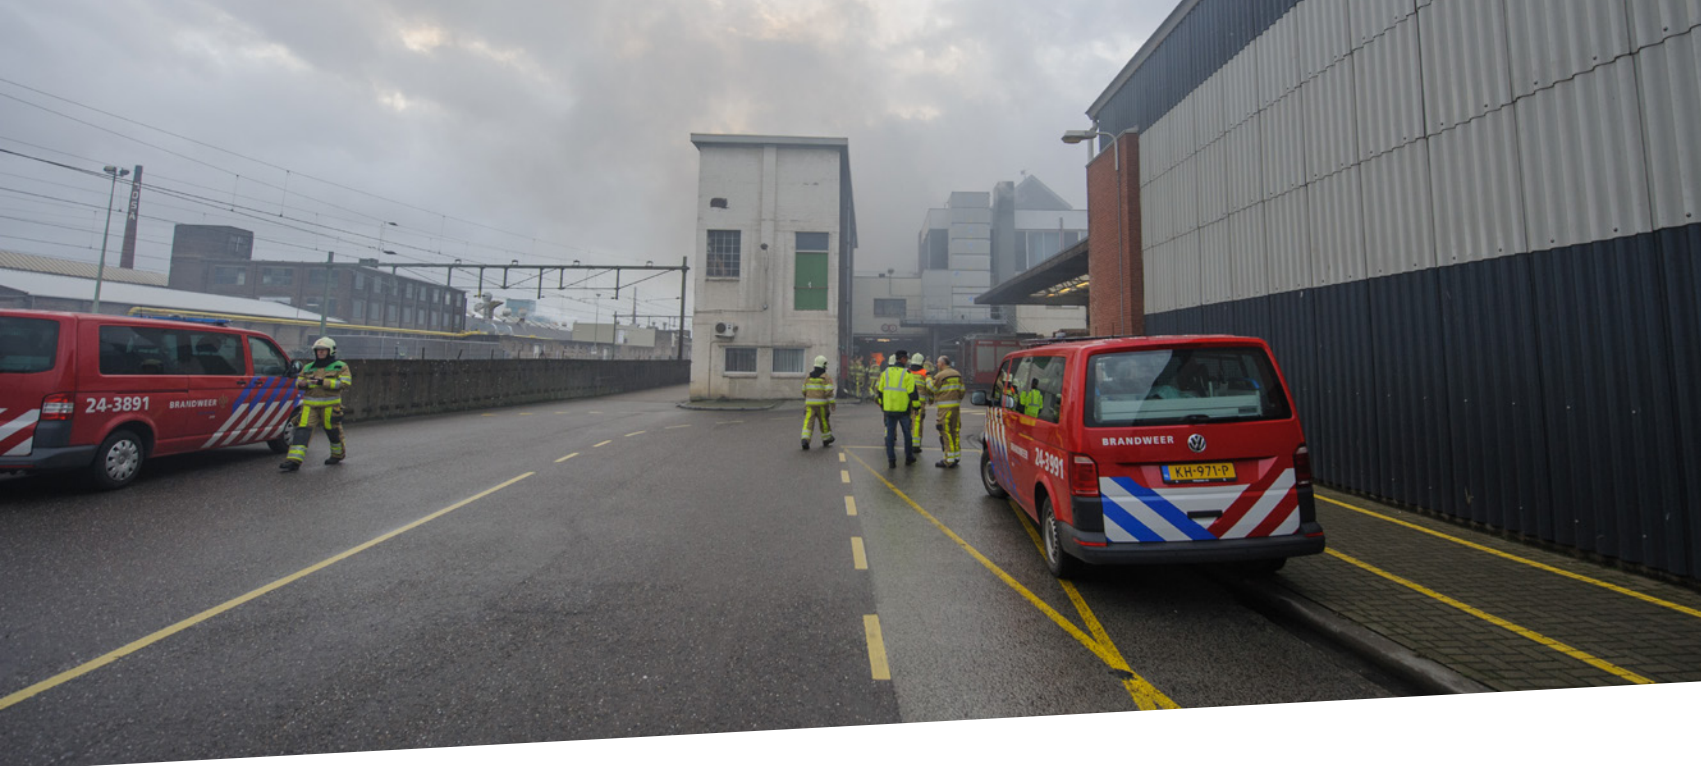
4

Gezien de locatie langs de intensief bereden spoorlijn Maas-tricht-Sittard werd de calamiteit al snel opgevaardeerd naar GRIP 2, een incident met duidelijke gevolgen voor de omgeving (foto 4). De Veiligheidsregio Zuid-Limburg – een regionaal samenwerkingsverband tussen onder andere de 18 gemeenten, politie, brandweer en de Geneeskundige Hulpverleningsorganisatie in de Regio en bemand door adviseurs van gemeenten – werd ingeschakeld om de brandweer te adviseren. Een snelle beslissing was gewenst – het was zaterdagmiddag, de dag voor oudejaarsdag – en de auteur stond er alleen voor als adviseur van de brandweer. Overleg met andere personen met een constructieve achtergrond was niet mogelijk, het advies moest binnen enkele tientallen minuten worden uitgebracht!

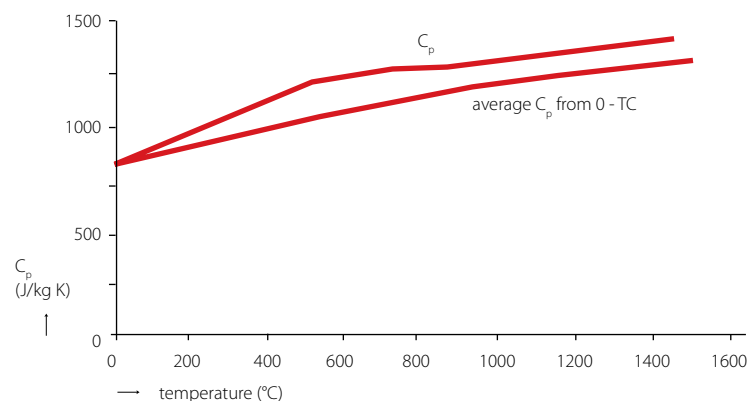
Om de aangenomen gemiddelde temperatuur in de lekbak te onderbouwen, moest eerst de grootte van de thermische belasting worden bepaald. De soortelijke warmte van glas is in de grafiek van figuur 5 weergegeven.

Uitgaande van een gemiddelde C_p van ongeveer 1000 en een omgevingstemperatuur van 10 °C, leidt dit tot:

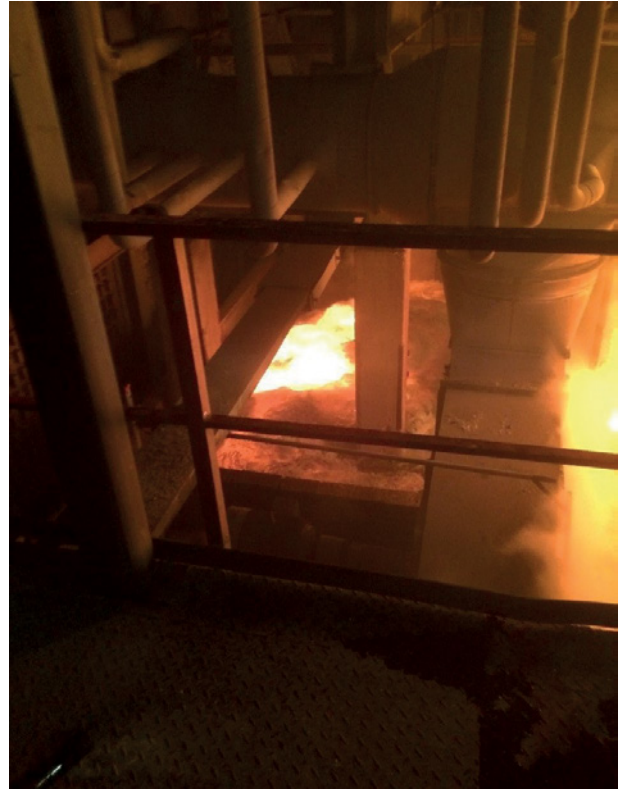
7

Toen weken later de stalen kolommen waren vrijgemaakt, bleek inderdaad dat de voeten van de stalen kolommen geen duidelijke sporen lieten zien van een hoge temperatuurbelasting. De kolommen hebben niet zichtbaar aan sterkte ingeleverd en zijn ook niet vervormd.
