Van pakhuis tot Fenix

Fenixloods getransformeerd tot kunstmuseum over migratie

Fenix

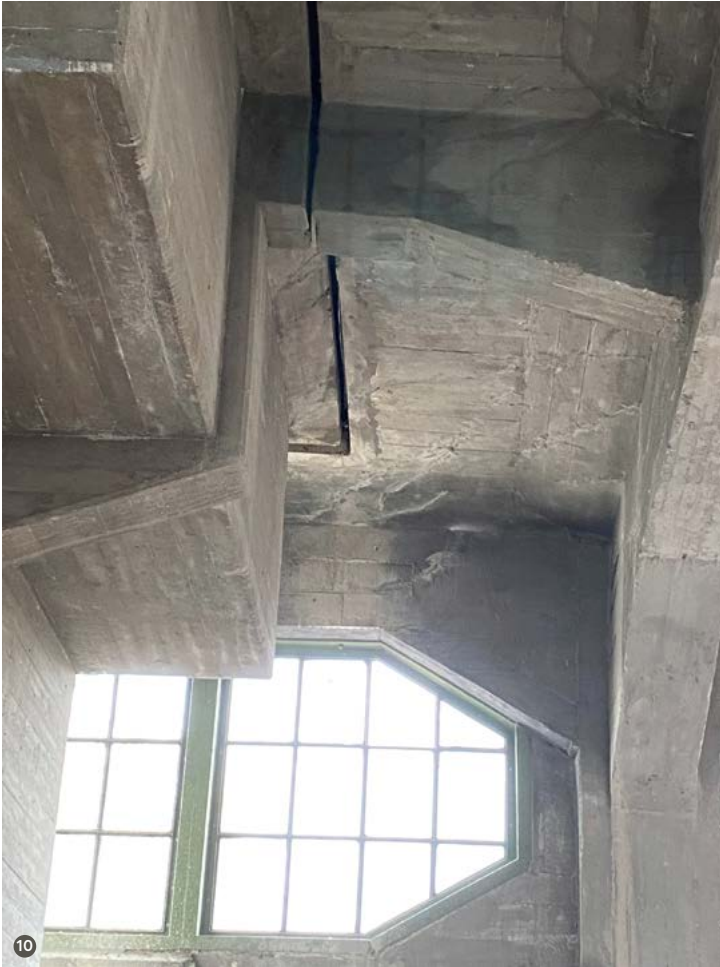
De liftschachten zijn door middel van een zaagsnede losgekoppeld van het omliggende casco

Liftschachten Tijdens rondgangen door het bestaande casco was duidelijk te zien dat de twee nieuwe liftschachten zichtbaar schade vertoonden (foto 9). Deze liftschachten zijn zoals gezegd gefundeerd op nieuwe beton-

palen, maar zijn verbonden met het omliggende casco dat op houten palen is gefundeerd. Dit leidde tot schade, vooral op de verdiepingen en het dak, waar losscheurende balken en vloeren zichtbaar waren. De aansluitende balken en vloeren hadden onvoldoende werkende lengte om de vervormingsverschillen tussen het casco en de liftschachten op te vangen. In overleg met de opdrachtgever werd besloten de liftschachten door middel van een zaagsnede los te koppelen van het omliggende casco (foto 10). Het vervormingsverschil van enkele centimeters werd direct zichtbaar na de zaagsnede en stabiliseerde zich na een periode van drie maanden.
