# Puzzelen met bestaande constructies

## **Meelfabriek (1): Renovatie bestaande monumenten als onderdeel transformatie industrieel gebouwencomplex**

*De Meelfabriek in Leiden ondergaat een grootschalige  
transformatie, waarbij een industrieel gebouwencomplex wordt  
herontwikkeld tot multifunctioneel woongebied. De oude  
monumentale gebouwen worden gerenoveerd en er komen  
nieuwe gebouwen bij. In dit eerste van drie artikelen wordt de  
constructieve beschouwing van de bestaande constructies en de  
transformatie naar nieuwe functies toegelicht.*

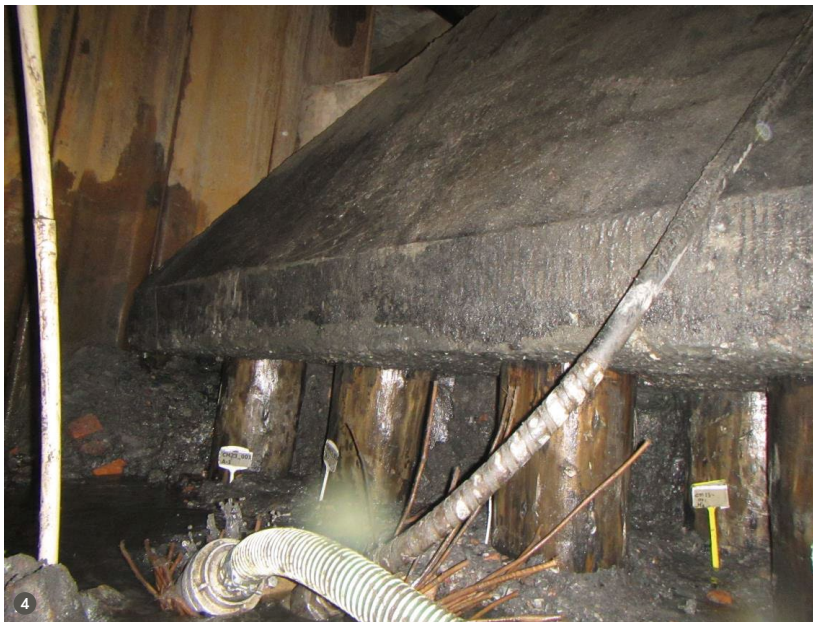
4 Onderzoek naar de bestaande paalfunderingen onder de gebouwen

Een groot deel van de bestaande gebouwen is op houten palen gefundeerd en die zijn grotendeels hergebruikt. Op diverse locaties zijn de palen vrijgegraven en geïnspecteerd om te zien of er houtrot was opgetreden, hoeveel draagkracht ze nog hebben en hoelang ze nog meegaan (foto 4). Bij alle gebouwen waren de palen nog goed, behalve bij het uit de 19e eeuw stammende Ketelhuis. Daar waren de palen rot en wordt de complete fundering hersteld met nieuwe palen.

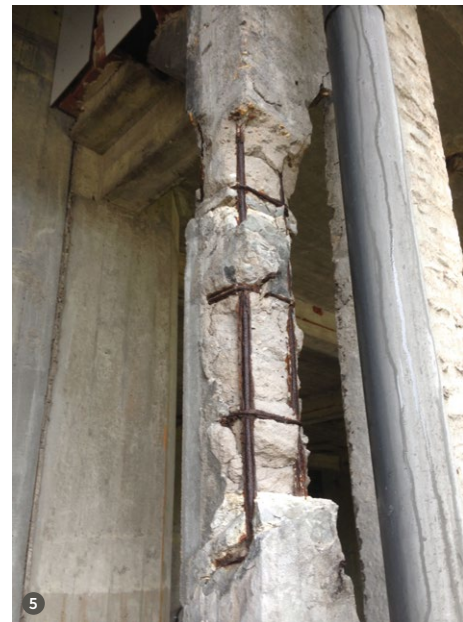
5 Visuele inspectie liet meerdere type betonschade zien. Op diverse plekken heeft carbonatatatie geleid tot corrosie van wapening en afschilpen van beton

De betonconstructies zijn op basis van de visuele inspectie nader onderzocht (foto 5). Ter plaatse van schades zijn betonkernen geboord en zijn diverse metingen →

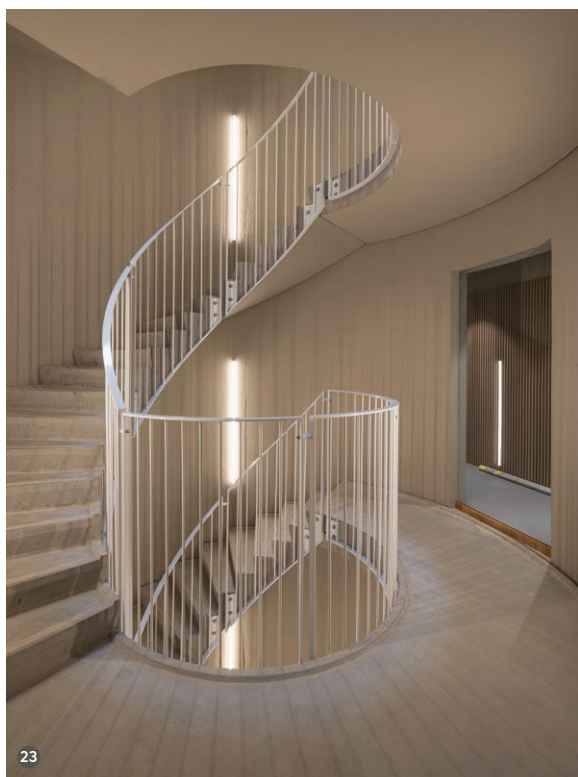
23 Rond trappenhuis als verwijzing naar de oude meelglijbanen. Foto: Corentin Haubruge

**Kolommen en trappenhuis** De bestaande constructie is fotogeniek, al het beton blijft in het zicht. Opvallend zijn onder andere de achthoekige kolommen, voorzien van ponskoppen (foto 21). Een bijzonder element is ook het ronde trappenhuis in het midden van het gebouw (foto 22). Er zijn cirkelvormige trappen gemaakt, ter referentie aan de meelglijbanen in de oude fabriek (foto 23).

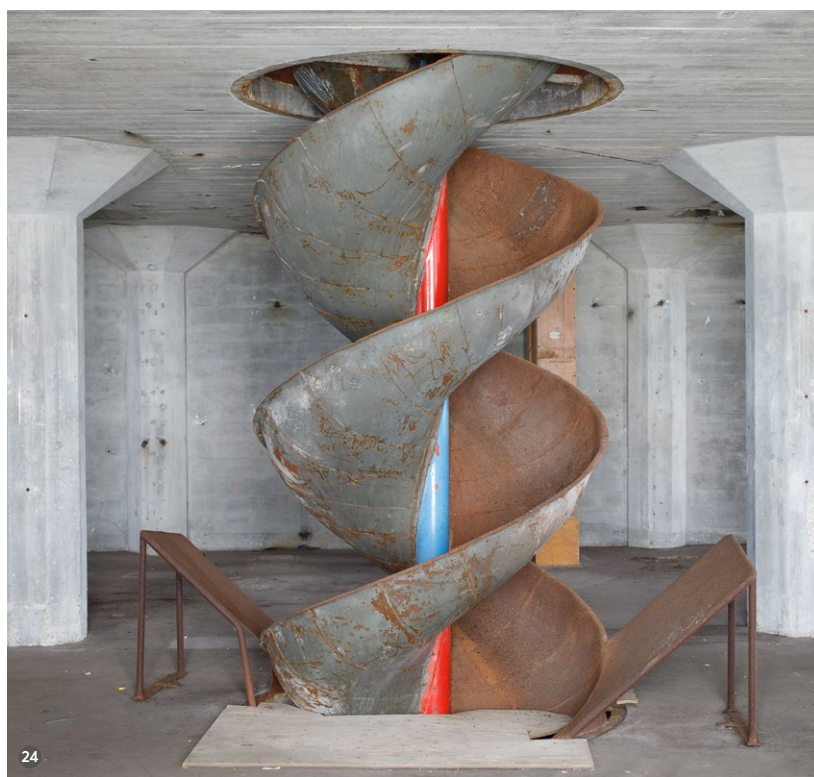
24 De oude meelglijbanen. Foto: Suzanne Baars

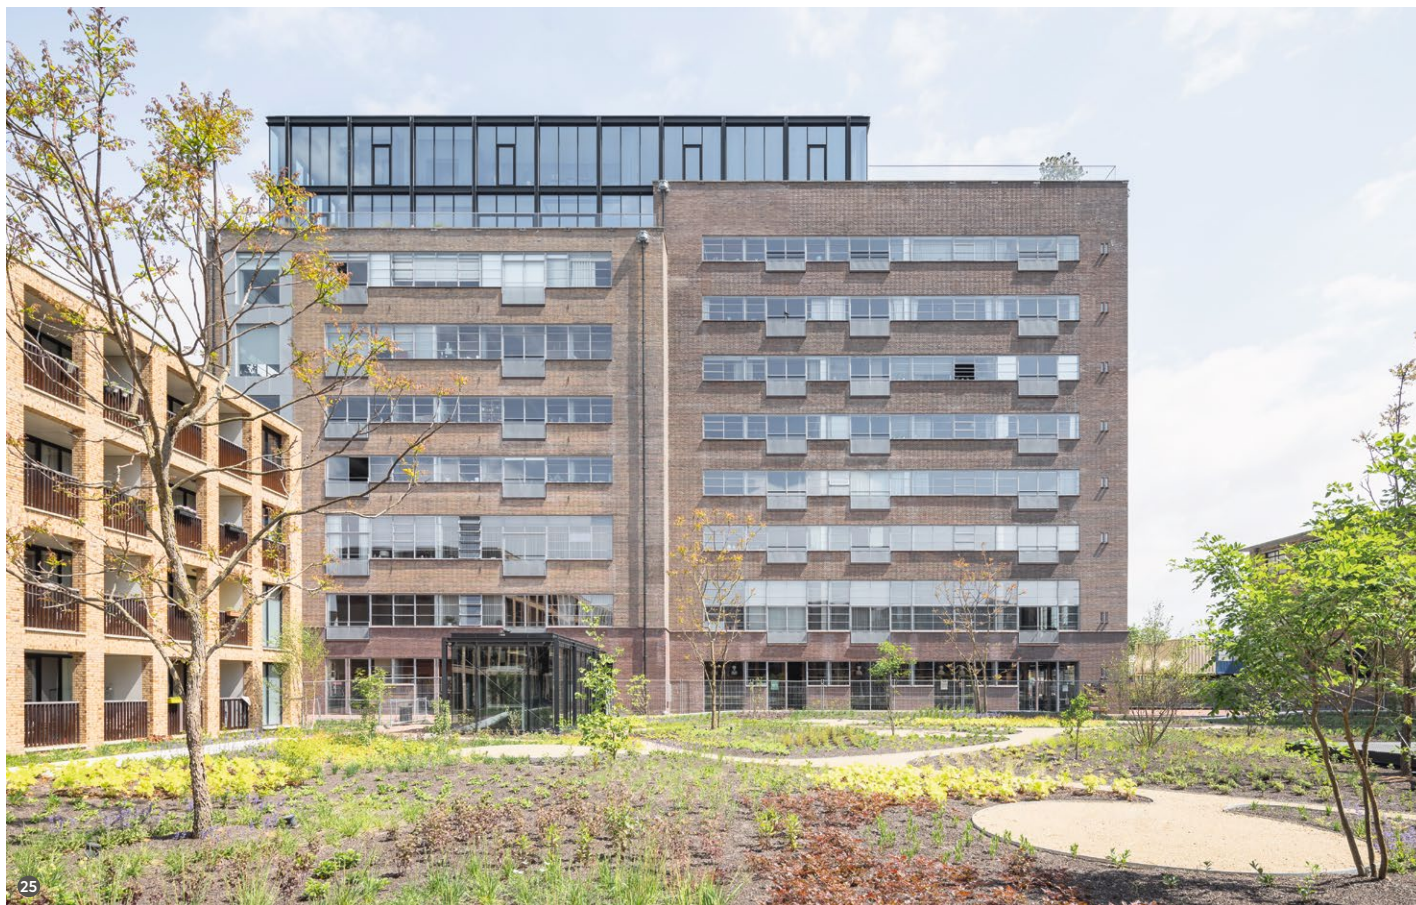
25 Het voormalige Molengebouw en Riffellokaal is een nieuw loftgebouw geworden voor 30 lofts. Foto: Corentin Haubruge

In 2020 zijn het voormalige Molengebouw en Riffellokaal, die samen één gebouw vormen, getransformeerd tot woongebouw met 30 woonlofts (foto 25). Het Riffellokaal is gebouwd in 1931 en het Molengebouw in 1947. Voorheen stond dit rijksmonument vol machines om het graan voor de Meelfabriek te verwerken.
