Voorbeelden van kritische details bij waterdichte constructies

# Aandachtspunten waterdichtheid

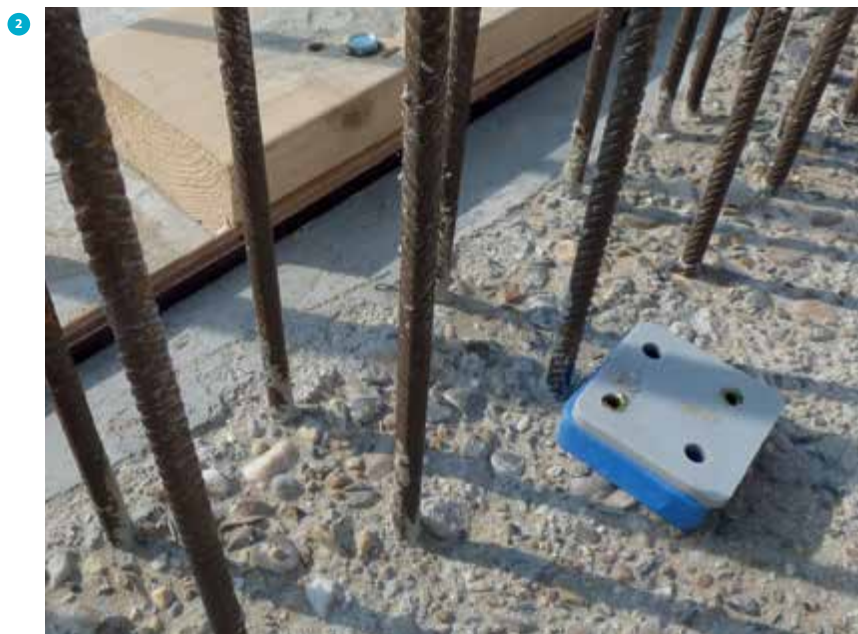
- 1 Kimlekkage bij de aansluiting van de wand aan de vloer van een kelder  
foto: BV Frank Betonreparatie en vochtwering
- 2 Opperuwd oppervlak voor een later aan te storten betonwand

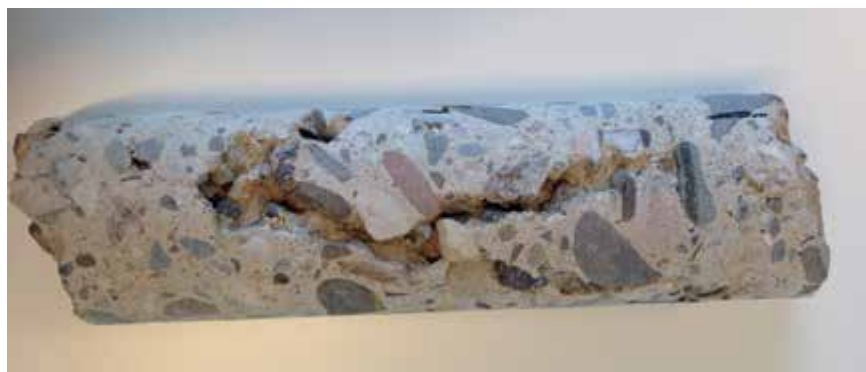
- 5 Door te storten tegen stromend water in, kunnen kanaaltjes in het beton en daardoor lekkages ontstaan
- 6 Op een lekkende verbinding tussen een onderwaterbetonvloer en een damwand is een drainagelaag en een drainagemat aangebracht

Dat kan leiden tot grote problemen. In die gevallen zou het lekkende water namelijk een grote druk opbouwen tegen de verse betonspecie. Als de specie deze druk niet kan weerstaan, zoekt het water zich een weg door deze specie heen. Het creëert daarbij kanaaltjes waardoor het water kan blijven stromen, terwijl het beton verhardt. Het resultaat is dat de vloer of wand na verharding niet waterdicht is, maar op diverse plaatsen water doorlaat (foto 5). Reparatie in de vorm van injectie is in die gevallen vrijwel onmogelijk, omdat de kanaaltjes niet met elkaar in verbinding staan. Vaak resteert alleen sloop van het aangetaste deel als oplossing.

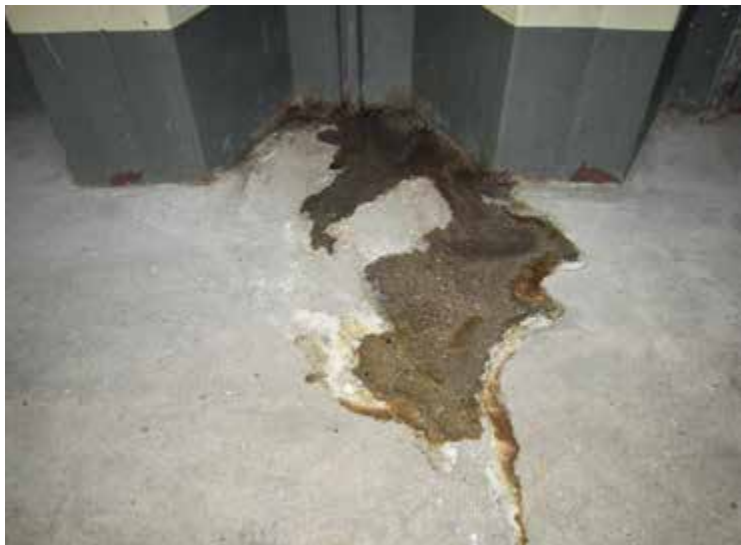
- 7 Lekkage in een vloer die tegen een damwand is aangestort
- 8 Een verbinding met een gewapende opstort op de onderwaterbetonvloer tegen de damwand
